DEPARTAMENTO MUNICIPAL DE ENGENHARIA

PREFEITURA MUNICIPAL TENENTE PORTELA

PROJETO PAVIMENTAÇÃO COM PEDRAS IRREGULARES DE BASALTO E DRENAGEM PLUVIAL

Localização: Avenida Caxambú

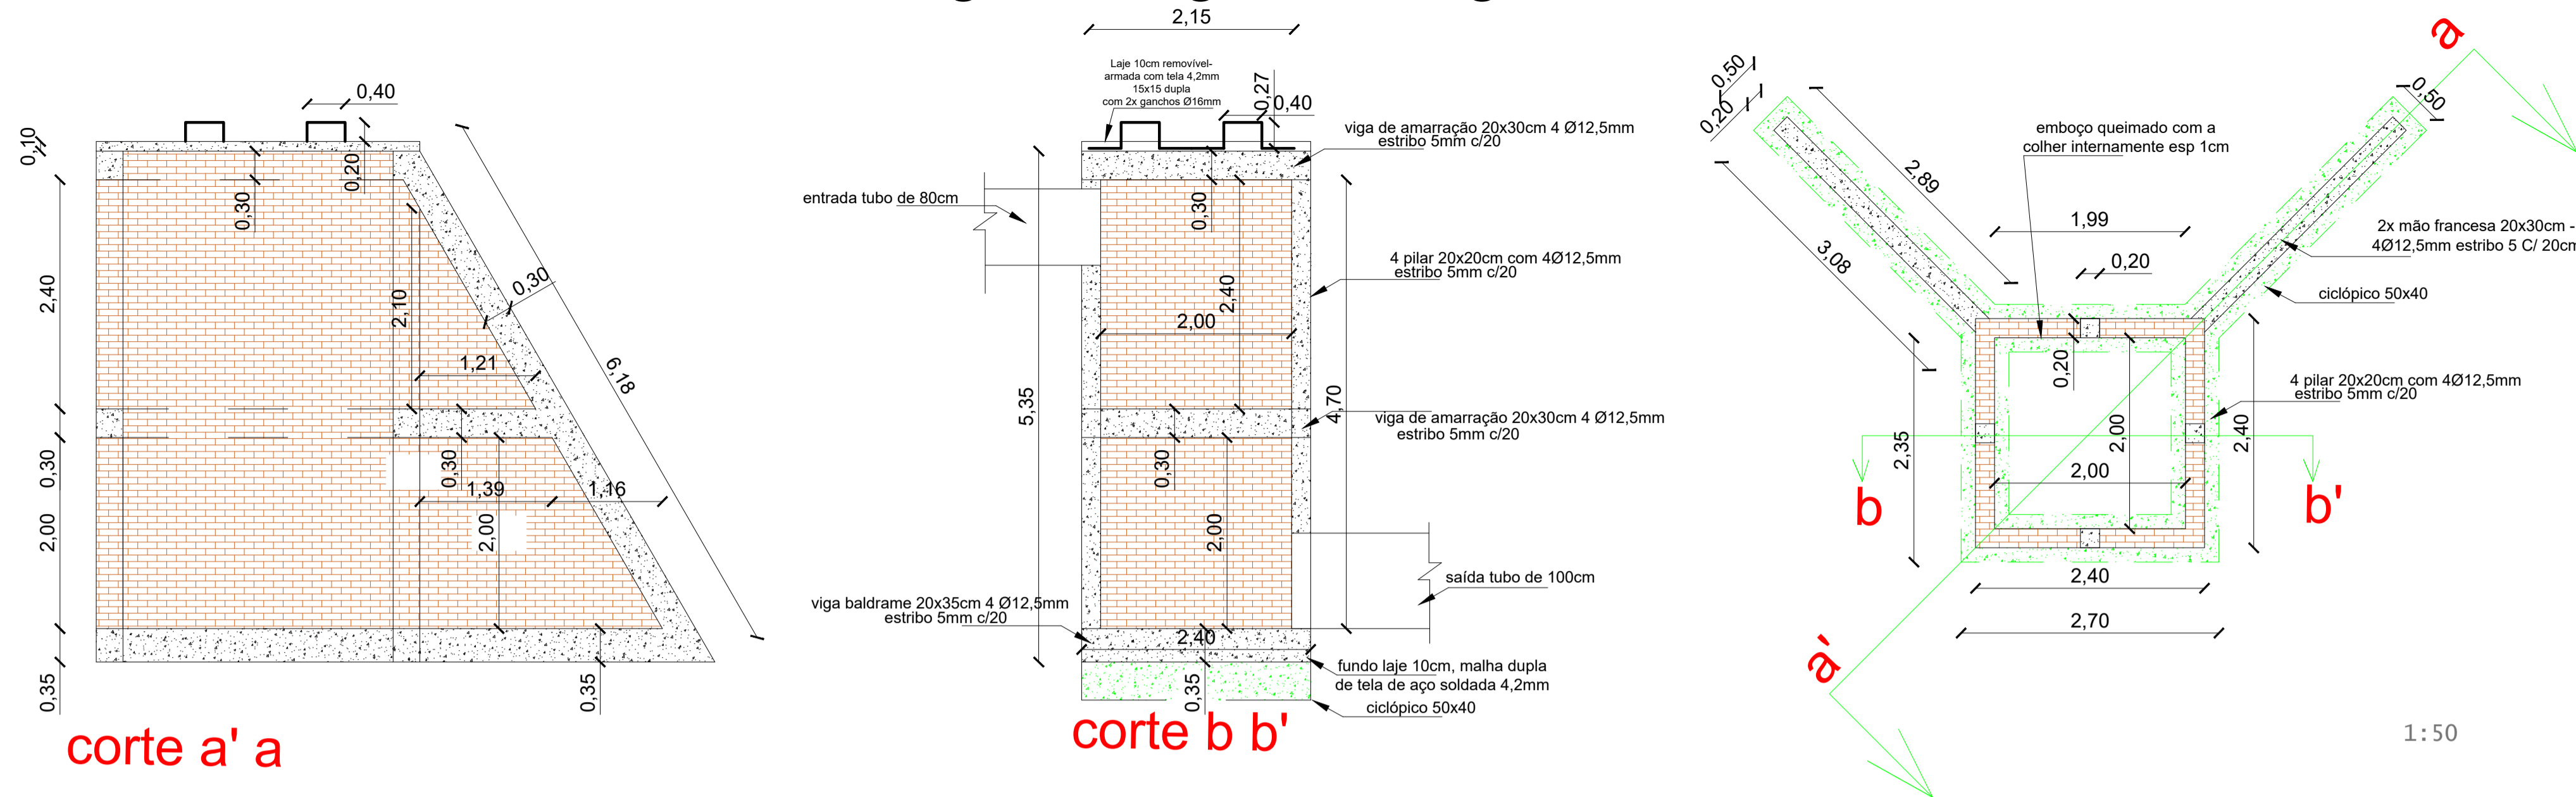
Caixa cega desague correço

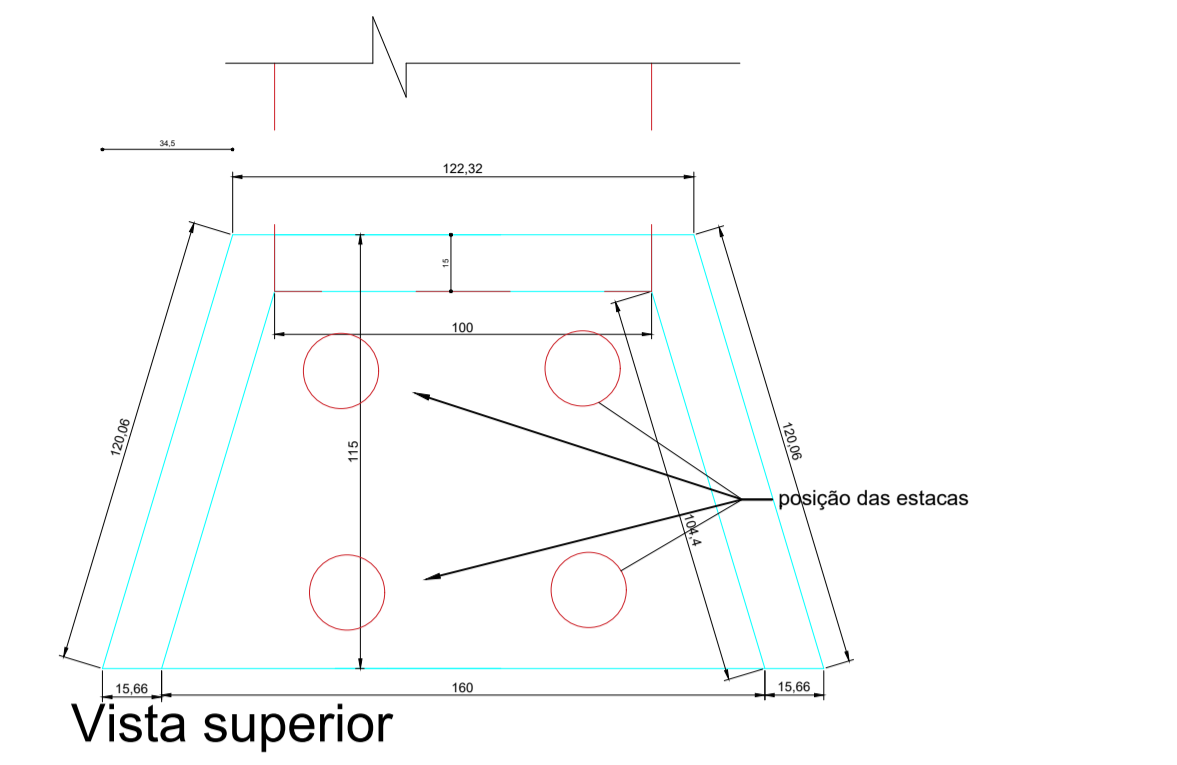
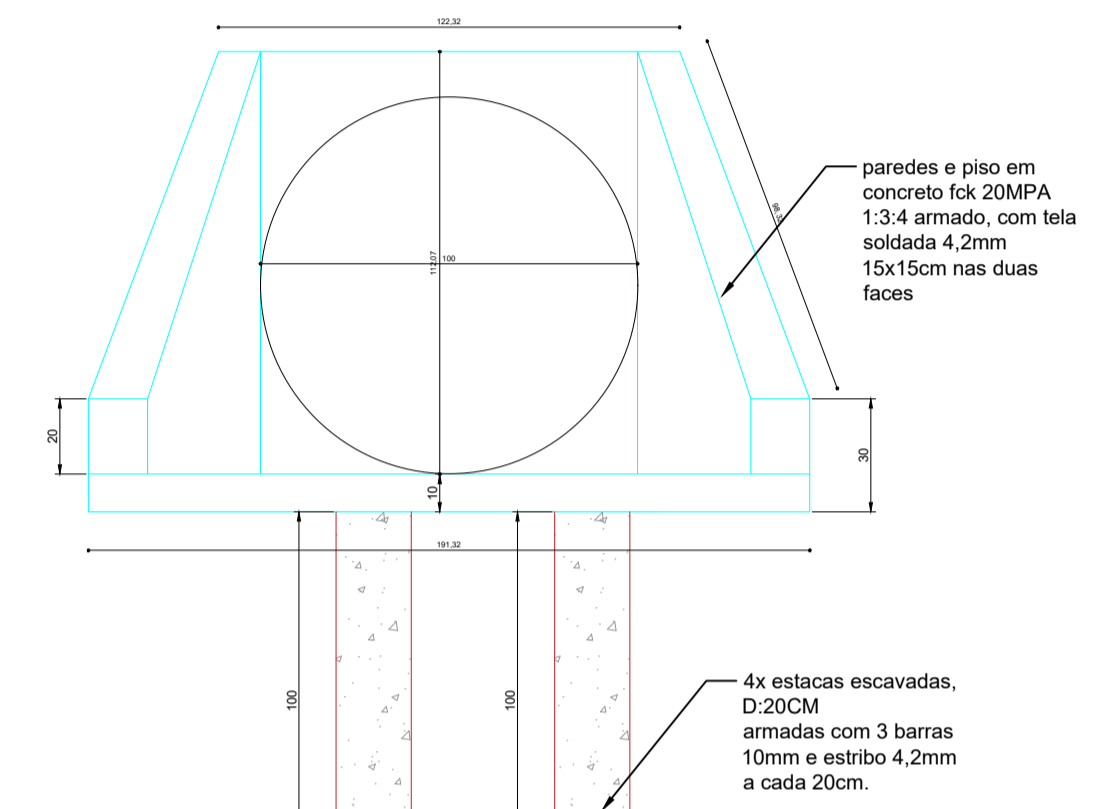
BOCA DE BUEIRO EM CONCRETO ARMADO PARA TUBOS DE 100CM

Vista Frontal

Vista Lateral

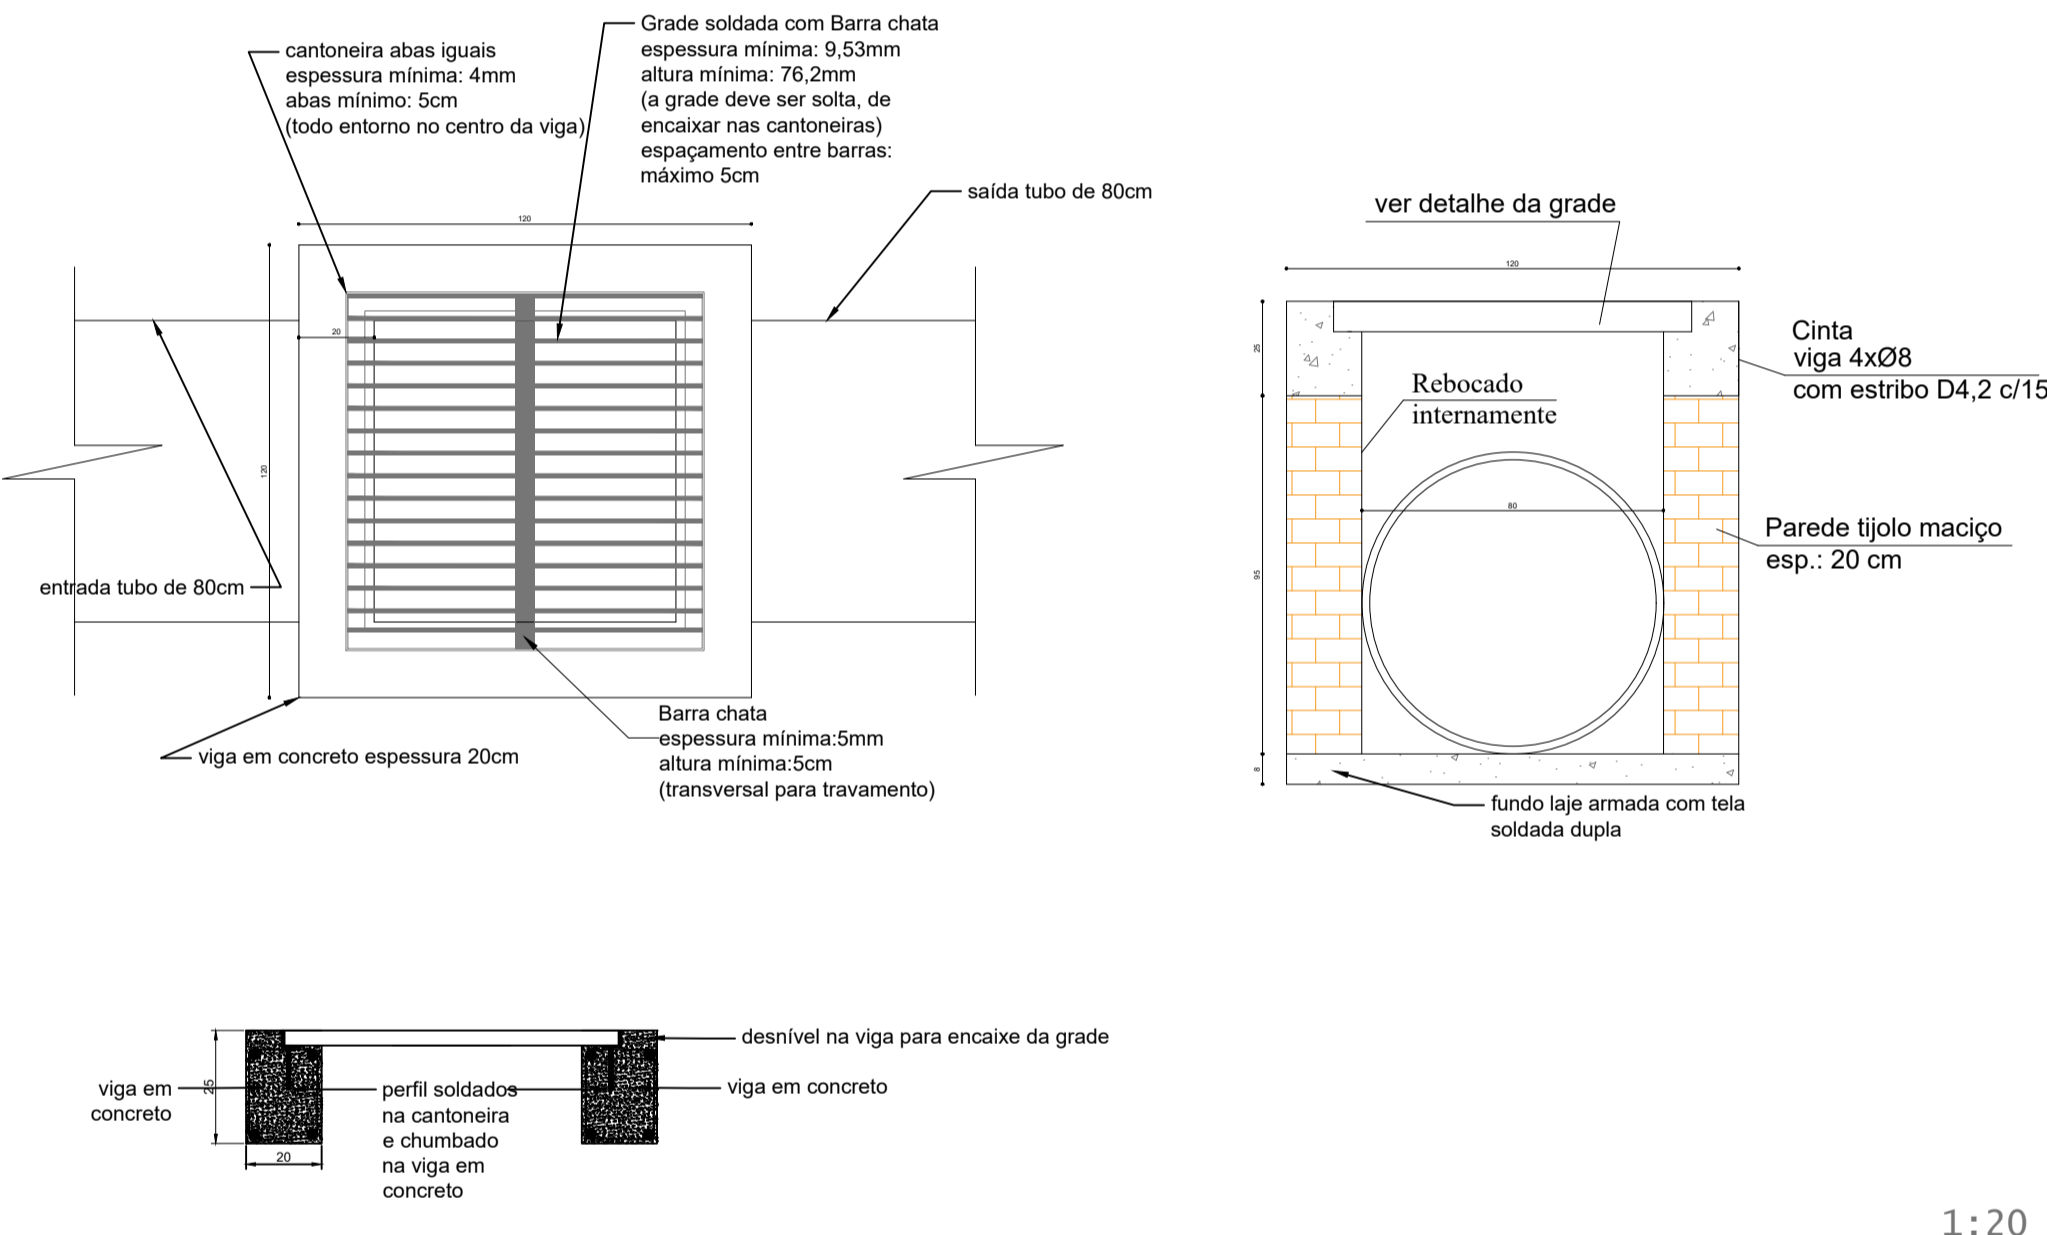
1:20

Boca de Lobo 1,20x1,20x1,28m (2x entradas de 80cm)

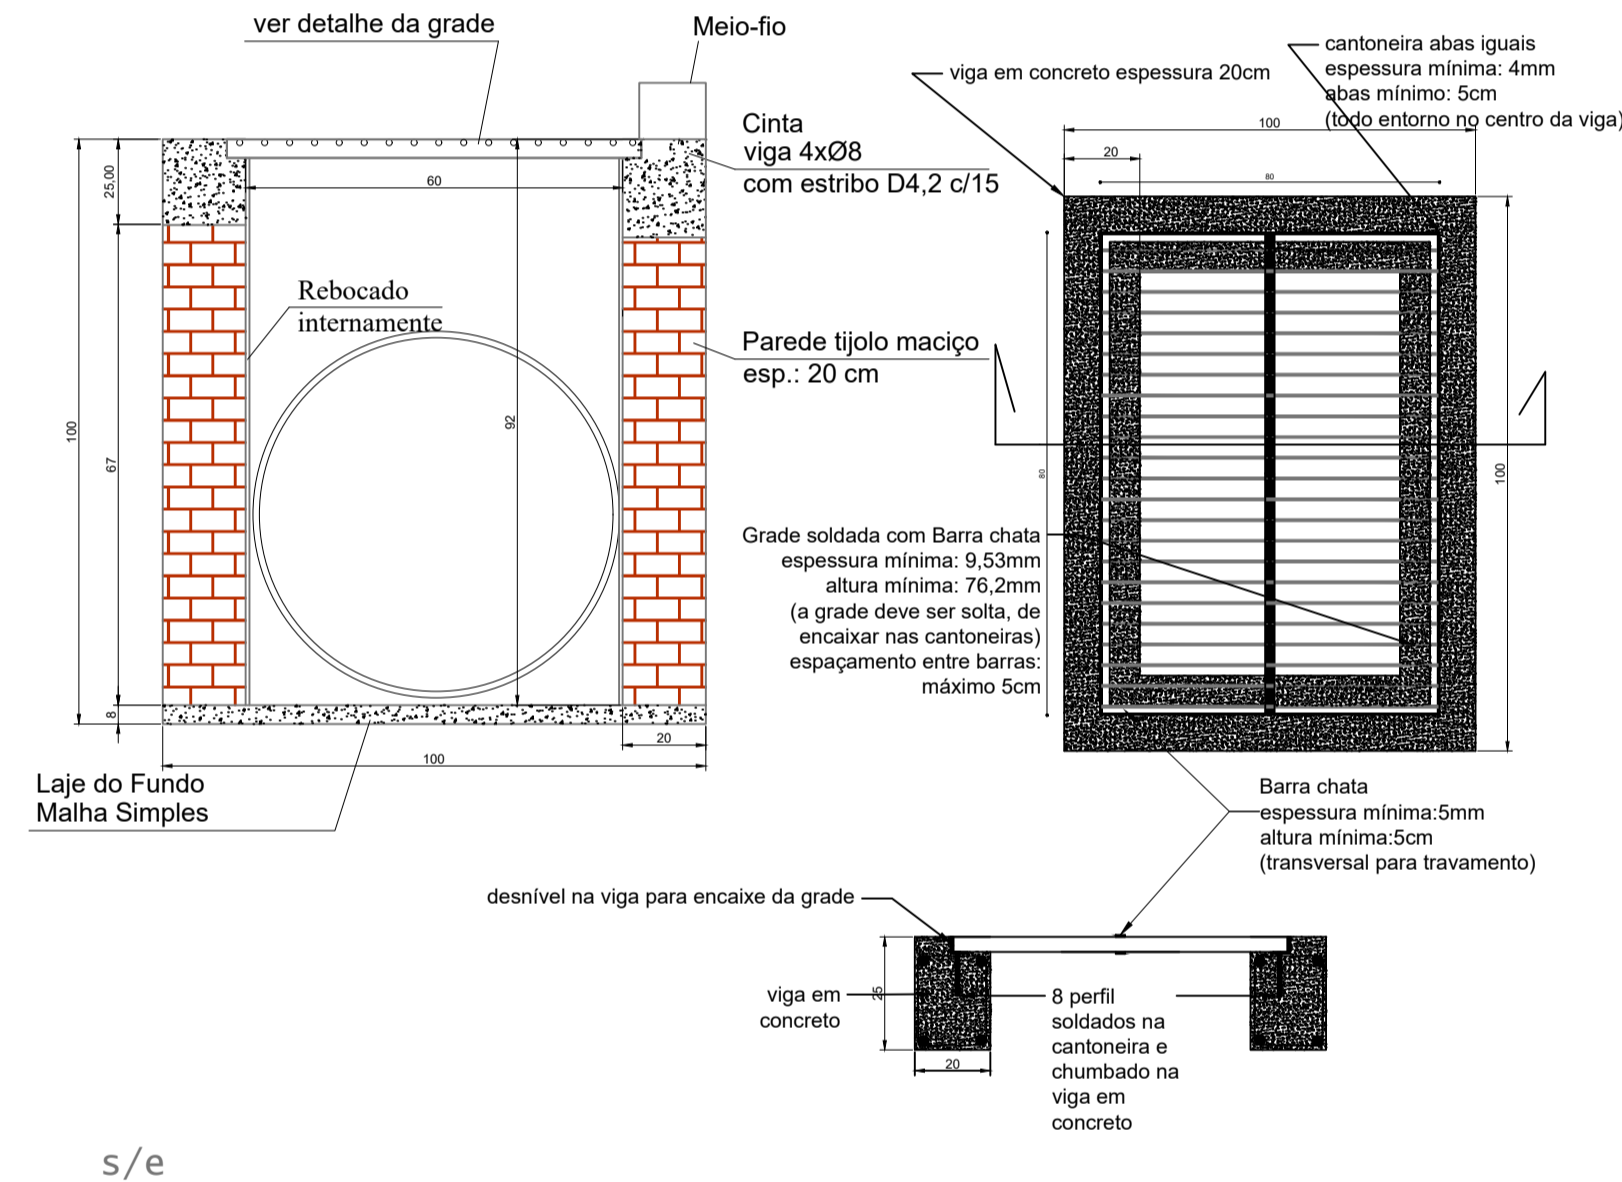
s/e

Boca de Lobo 1,00x1,00x1,00m

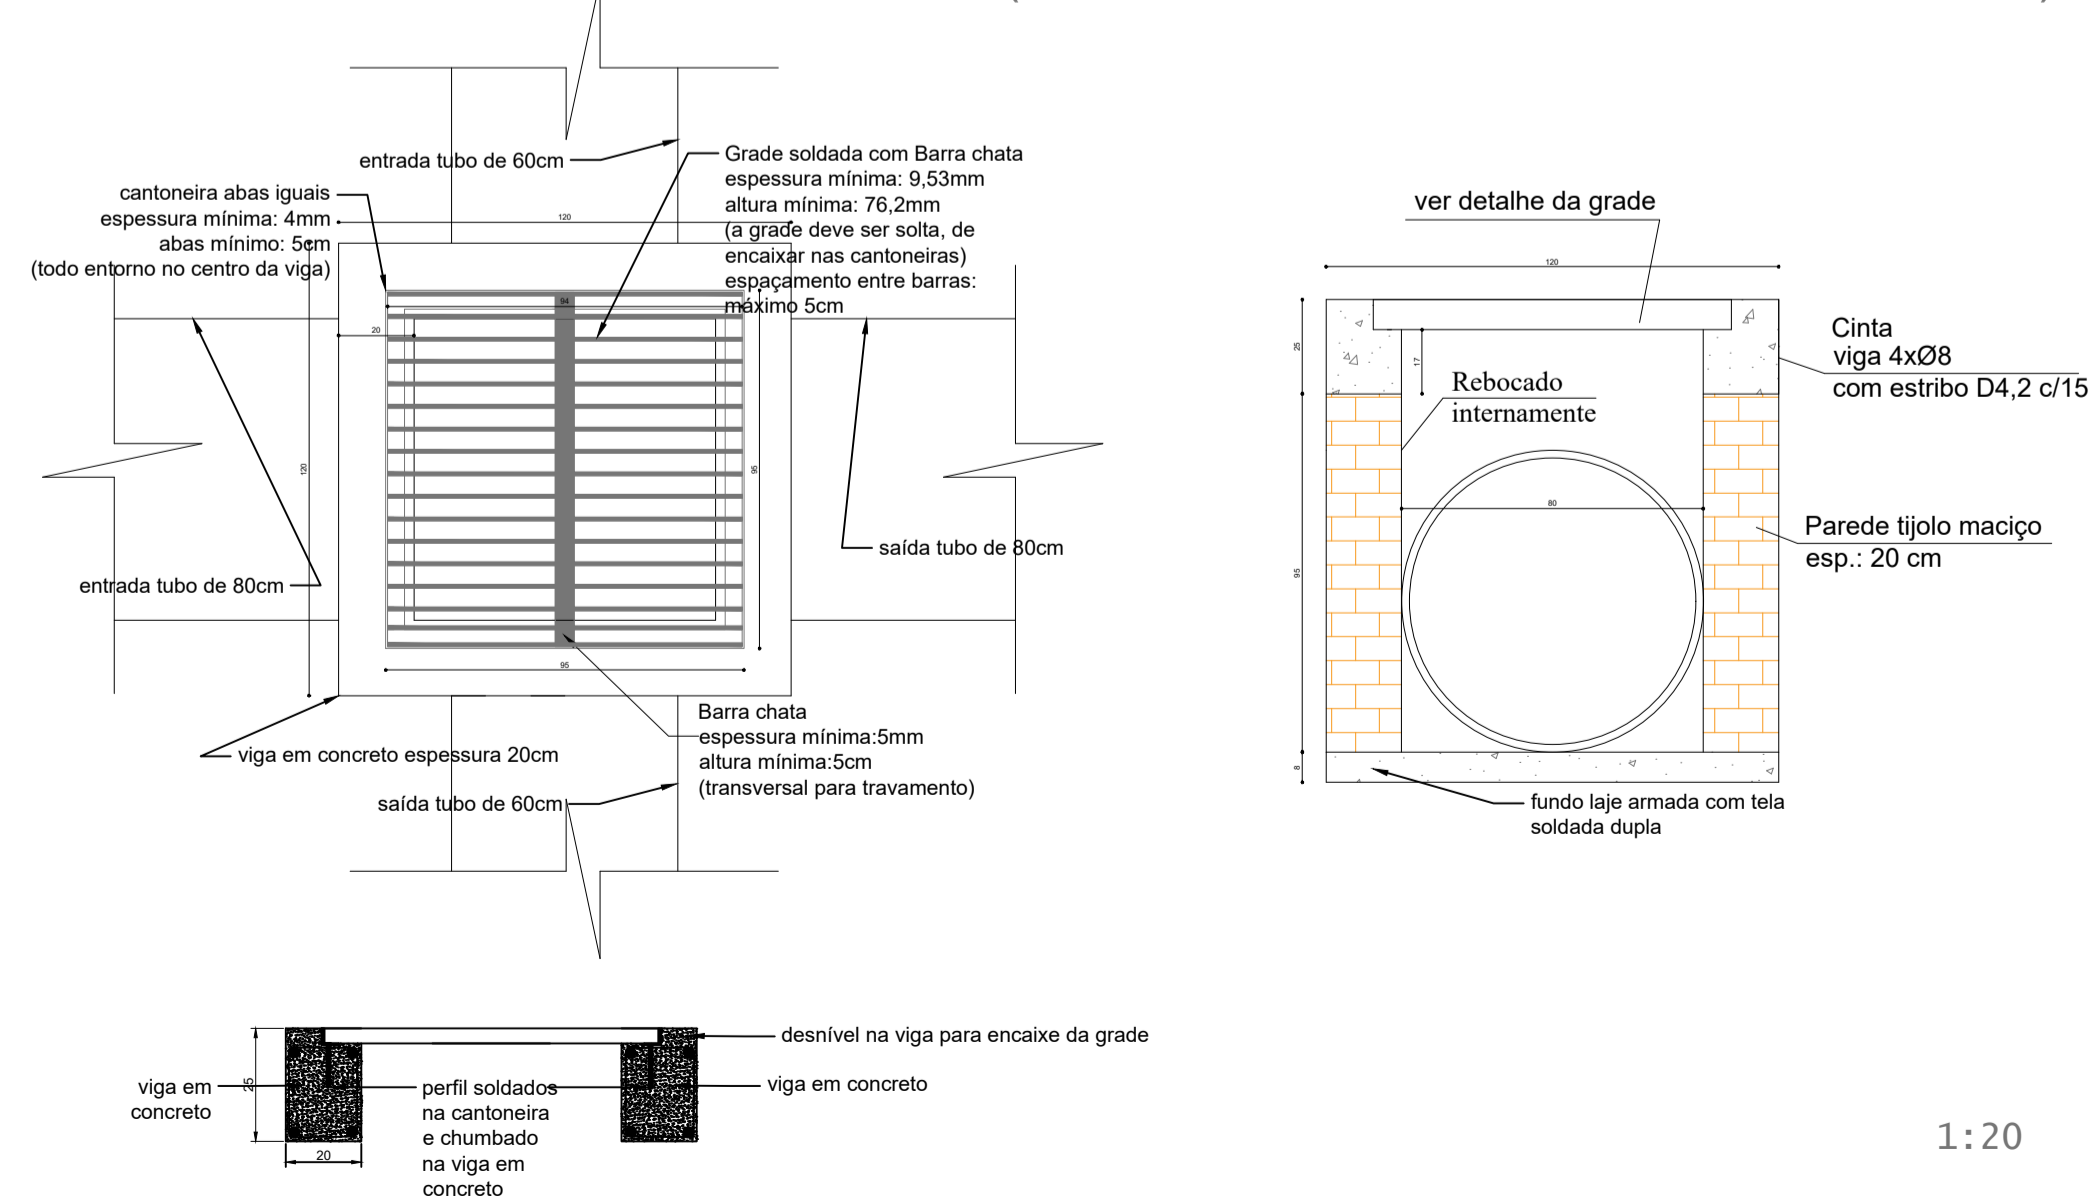
1:20

Boca de Lobo 1,20x1,20x1,28m (2x entradas de 80cm + 2 entradas de 60cm)
